## DE KERK DER NEDERDUITSCH HERVORMDE GEMEENTE TE WINSCHOTEN.

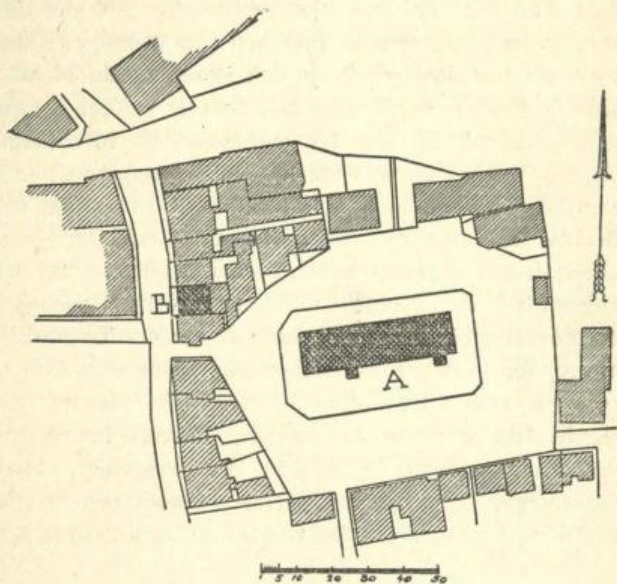
Kadastraal plan van kerk (A) en toren (B).

een enkele blik op voorstaand kadastraal plan, de juiste ligging en afstand van kerk en toren ten opzichte van elkaar aangevende, toont, dat kerk en toren onmogelijk voorheen een samenhangend geheel hebben *kunnen* uitmaken. De as van den toren toch ligt niet alleen niet in het verlengde van die der kerk, maar 19 M'. daar bezijden, en ook niet evenwijdig met die der kerk, terwijl de afstand tusschen den west-gevel der kerk en den oost-gevel van den toren, zijnde 24 M', ook veel te kort is voor een dwars- en een langschip passend bij dat legendarische 40 M'. lange koor. Trouwens waartoe zou een koor van die enorme lengte in een dorpskerk als *Winschoten*, dat slechts één pastoor en meesttijds misschien geen kapelaan had, eigenlijk hebben moeten dienen? Bij het meerendeel der grootste middeneeuwsche *Groninger* dorpskerken toch bestaat het koor uit slechts één gewelftraveé, uit slechts één tusschen gordel- en muurbogen besloten overwelfd kerk-vak, heeft het slechts een vierde deel dier kerk tot lengte en beslaat het slechts het zesde gedeelte dier kerk in grondvlak. Hier daarentegen zou het veronderstelde koor eene lengte hebben gehad, grooter dan langschip en dwarsschip samen

hadden kunnen krijgen en een oppervlak even groot als deze, zoodat werkelijk een blik op het kadastrale plattegrondje voldoende is, om de onjuistheid der zich steeds herhalende bewering, „de nog bestaande „kerk is het overgebleven koor eener vroegere kerk”, aan te toonen. Trouwens ook de kerk zelve weerspreekt die bewering op het duidelijkst. Was de nog bestaande kerk inderdaad slechts een deel der vroegere kerk, dan zou haar west-gevel een ná de afbraak van dat vroegere kerk-gedeelte aangebrachte sluitmuur moeten zijn, gemetseld tusschen haar muurpijlers en den daarop rustenden gordelboog, enkel dienend om het overblijvend kerk-gedeelte te sluiten en dus van betrekkelijk geringe dikte en zonder iets bizonders hoegenaamd.

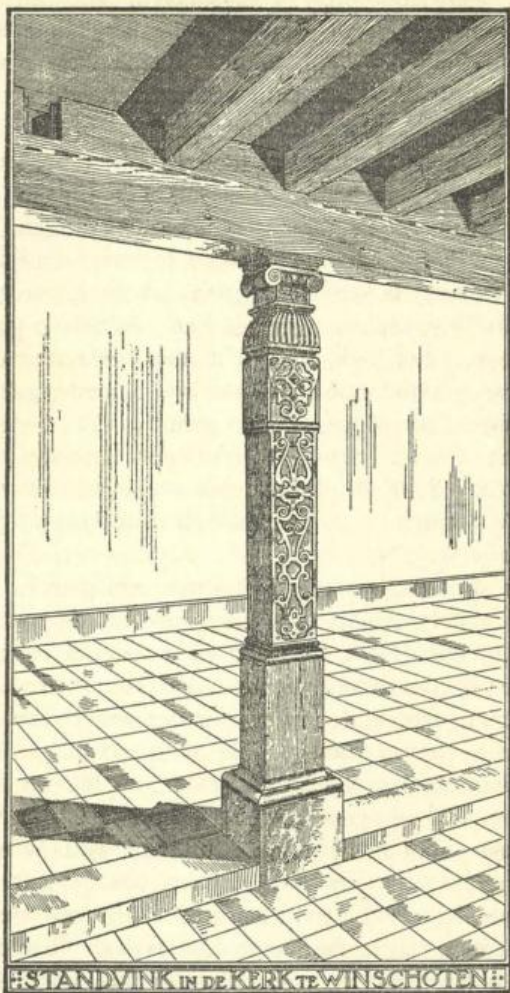
STANDVINK IN DE KERK TE WINSCHOTEN

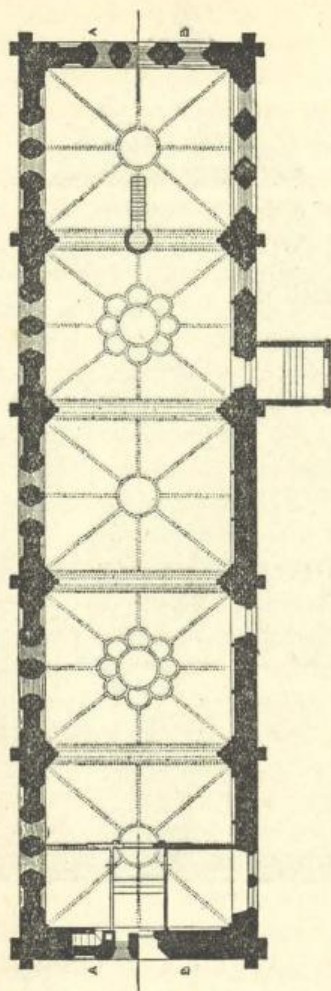
Platte grond der kerk.

gebouw ná zijn versteening gemist kunnen worden, hier niet alleen stil te behouden, maar ook te zorgen, dat deze voortdurend in volkomen betrouwbaren toestand blijven. Tusschen de gordel-bogen werden, nadat deze voldoende versteend waren, in elk gewelfveld de acht kraalvormige graten met behulp van formeelen geslagen en deze graten in de gewelf-kruin in een open rozet vergaard, daarna de gewelf-vakken tusschen die graten uit de hand met klein formaat- of drielingsteen bij halfsteens dikte gesloten en die vakken vervolgens afgepleisterd, aan de onderzijde in kalkmortel ten behoeve van het licht en ter schijnbare verhooging van het geheel, aan de bovenzijde in portlandcement, ter bescherming der gewelven bij mogelijke lekkages, terwijl tevens de gewelfliezen soliditeitshalve tot een derde harer hoogte vol werden aangemetseld. Vergelijk bij dit alles de afbeelding van den plattegrond hiertegenover.

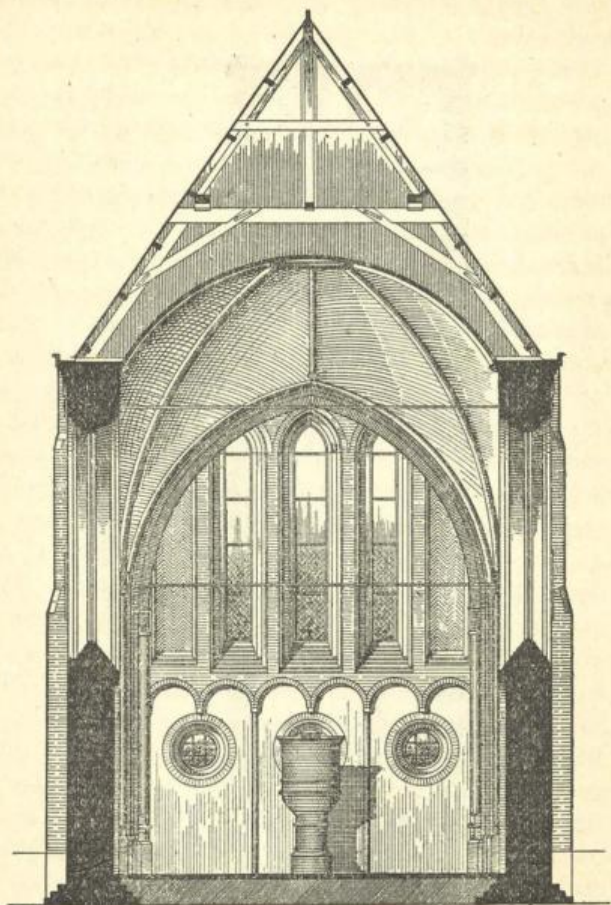
Dwarsdoorsnede der kerk, na haar restauratie,  
gezien naar het Oosten.

<sup>1</sup> Vergelijk hierbij overstaande afbeelding, die een doorsnede der kerk naar het oosten geeft.

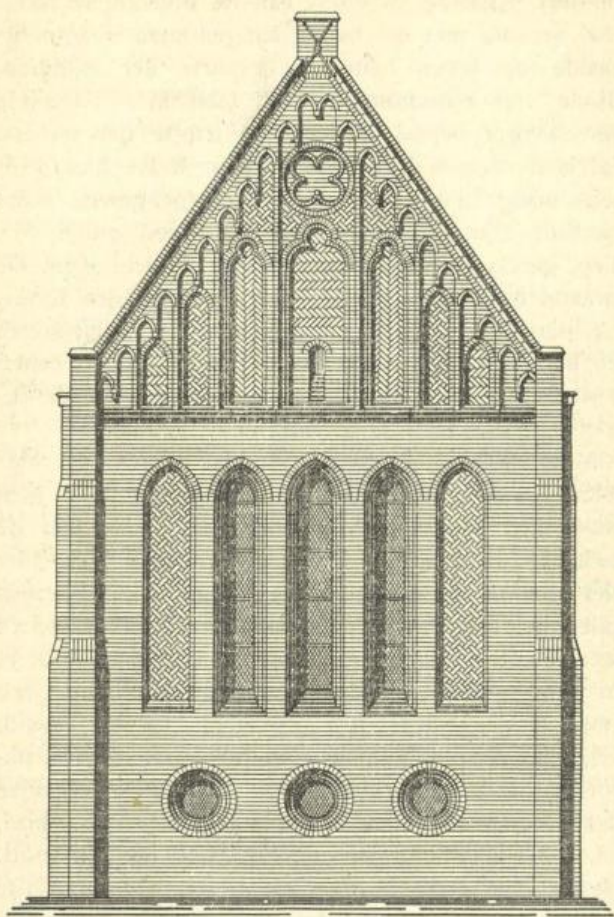
Oostgevel der kerk.

<sup>1</sup> Op bladz. 27 vindt men een architectonische teekening van den oost-gevel, een verduidelijking van de daar tegenover geplaatste photographische opname, welke dienzelfden gevel *voor* de restauratie vertoont.

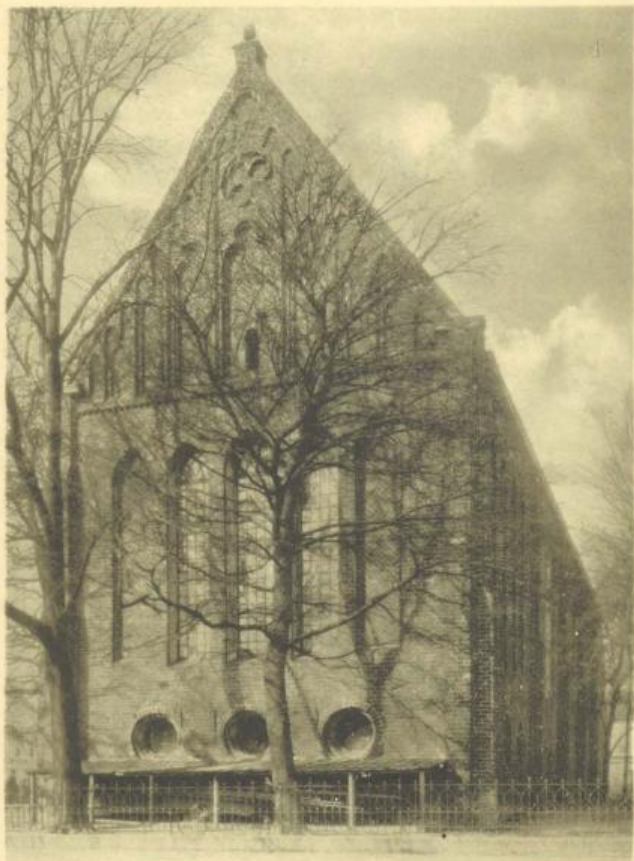
OOSTGEVEL DER KERK.
